# INFORME DE INSPECCION N° 0576-24

## PIEZAS DE ANDAMIOS

**METALURGICA  
INDUSTRIAL S.A.**

**PIEZAS: COMPONENTES PARA ANDAMIOS**

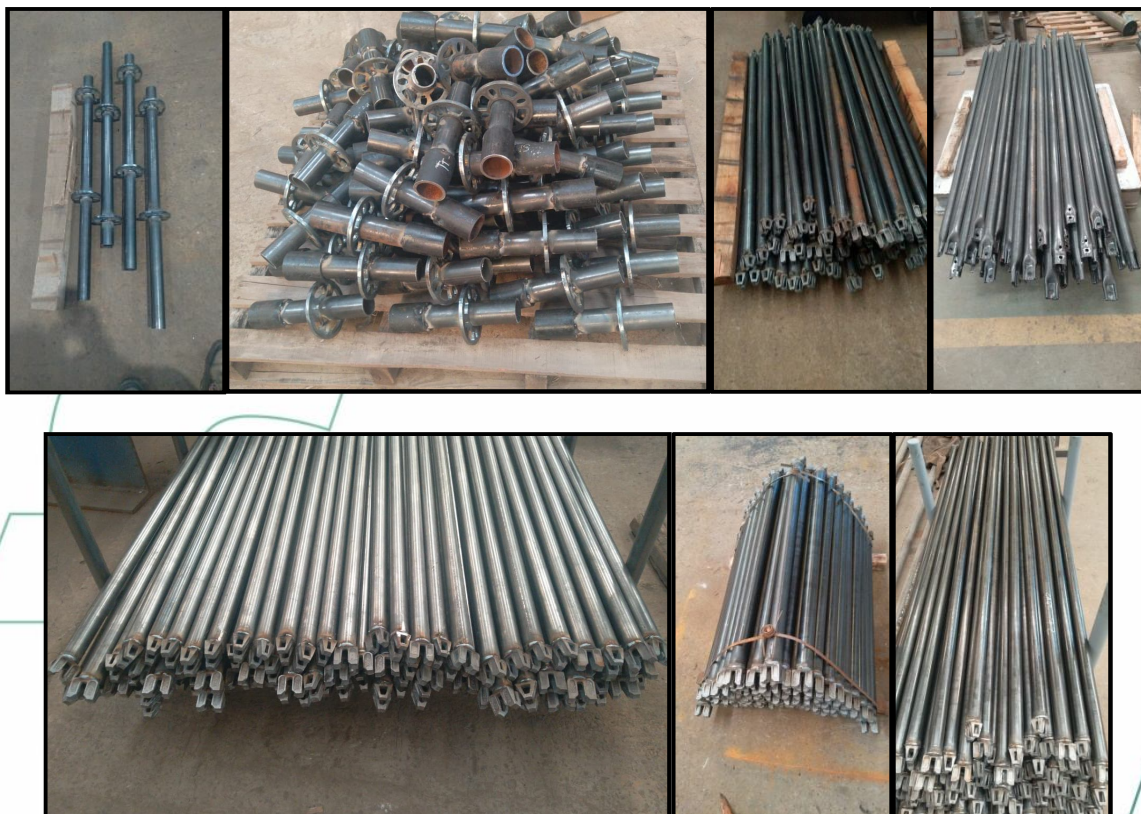
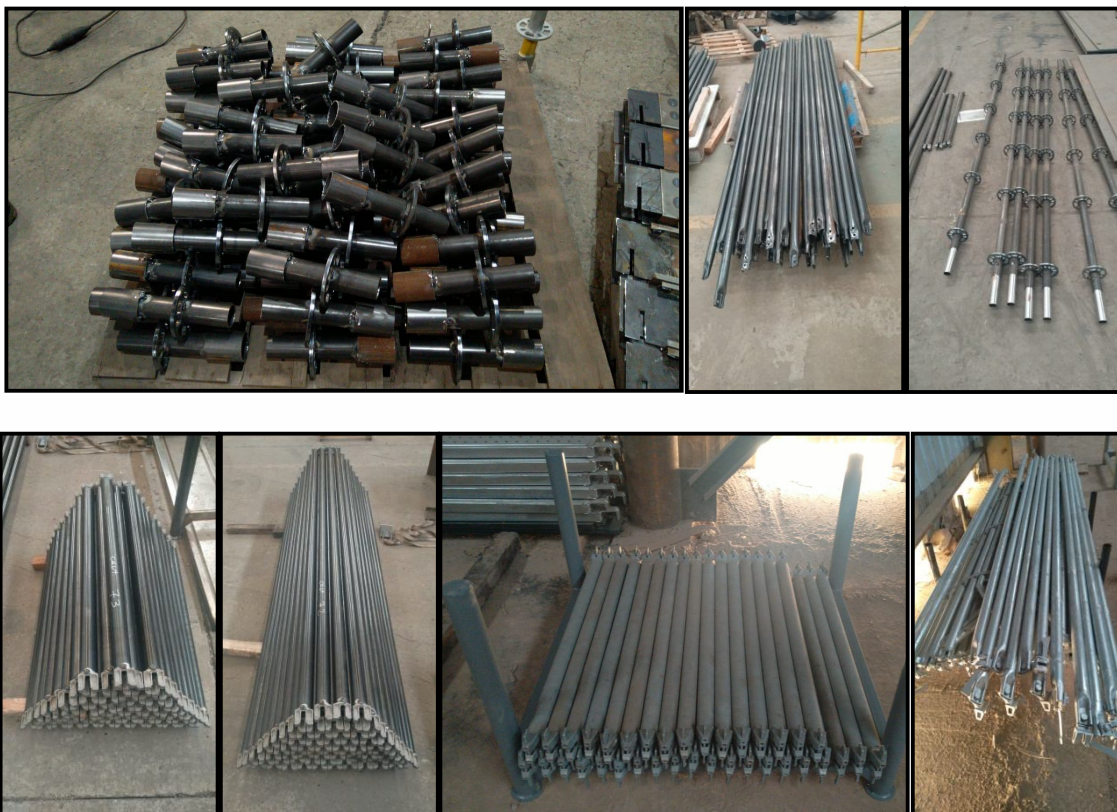
En las siguientes figuras se muestran vistas generales de los componentes ensayados.
